## #024 | Complicaciones no esperadas durante el uso del electro bisturí en el recambio de dispositivos electrónicos implantados.

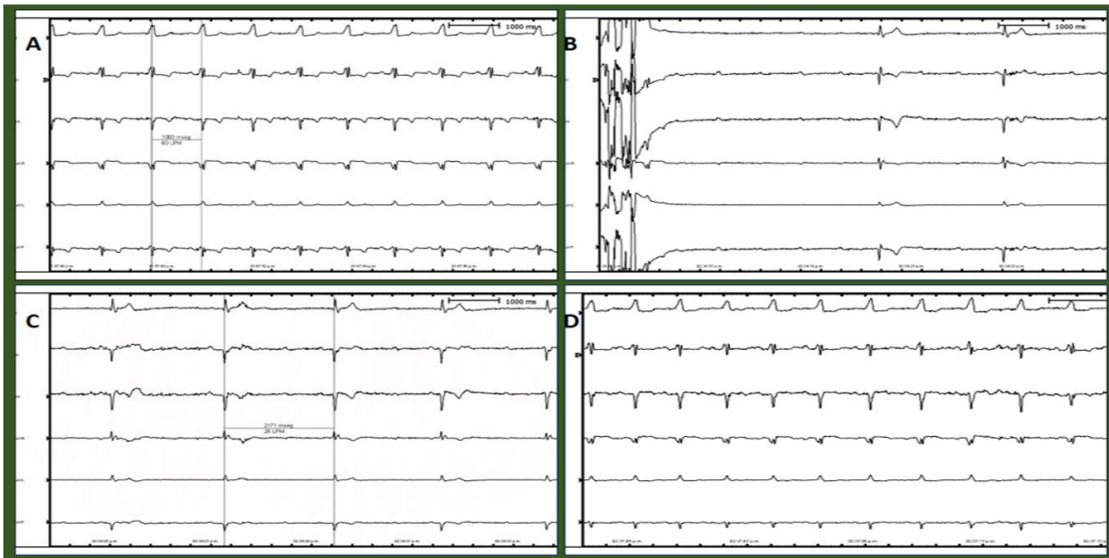
**Figura 1:** Caso 3. A; ritmo al inicio del procedimiento. B; Artefacto del electro bisturí, pausa y 2 latidos de escape. C; ritmo de escape nodal a 28 cpm. D; marcapasos nuevo conectado.

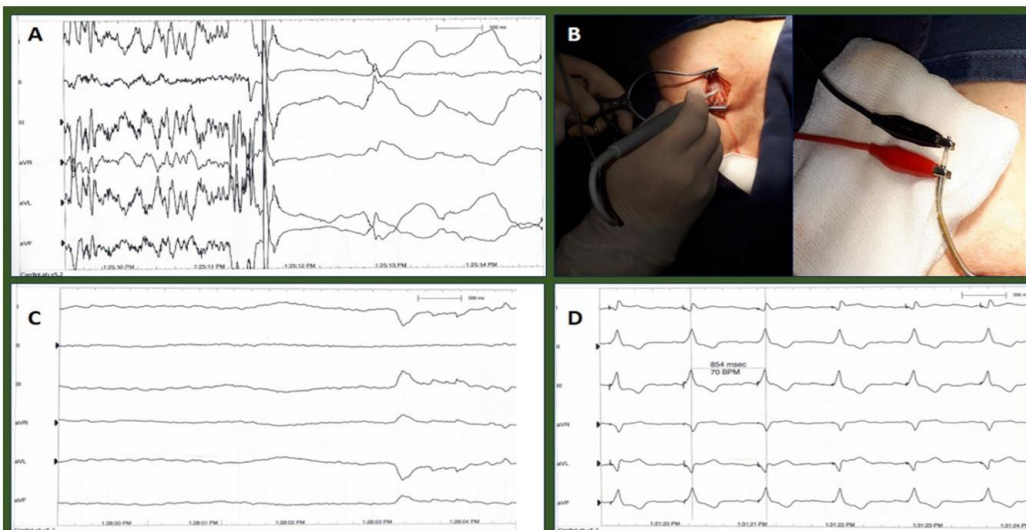
**Figura 2:** Caso 4. A; artefacto de electro bisturí e inicio de pausa. B; imagen utilizando electro bisturí y conexión externa, C; paro en asístole de 2 min. 40 seg., movimiento de línea de base por masaje cardíaco externo. D; estimulación externa funcionando.
